Etude et expertise d'un bloc d'habitation (R+4) à Bordj Bou Arreridj -Etude d'un cas réel.

Cette étude porte sur l'expertise d'un bâtiment en béton armé (R+4) situé à Bordj Bou Arreridj, construit en 1994. L'inspection a révélé une **inclinaison importante** ( $\approx 12$  cm vers l'Est et 5 cm vers le Sud), des **fissures évolutives**, des dégradations des dalles et des signes d'humidité généralisée. Les investigations ont mis en évidence plusieurs causes probables : **l'hétérogénéité du sol argileux**, les **fuites du réseau d'assainissement**, **l'accumulation des eaux pluviales**, ainsi que l'influence des **racines de FICUS** situées à proximité du bâtiment. Les analyses géotechniques montrent un sol plastique sensible aux phénomènes de retrait-gonflement, favorisant les **tassements différentiels**. Une simulation numérique réalisée sous Robot Structural Analysis confirme que la déformation observée est cohérente avec un sol partiellement dégradé. L'étude conclut que les désordres résultent d'une combinaison de facteurs géotechniques, hydriques et constructifs. Elle recommande des investigations complémentaires, la réparation des réseaux, l'amélioration du drainage et des t

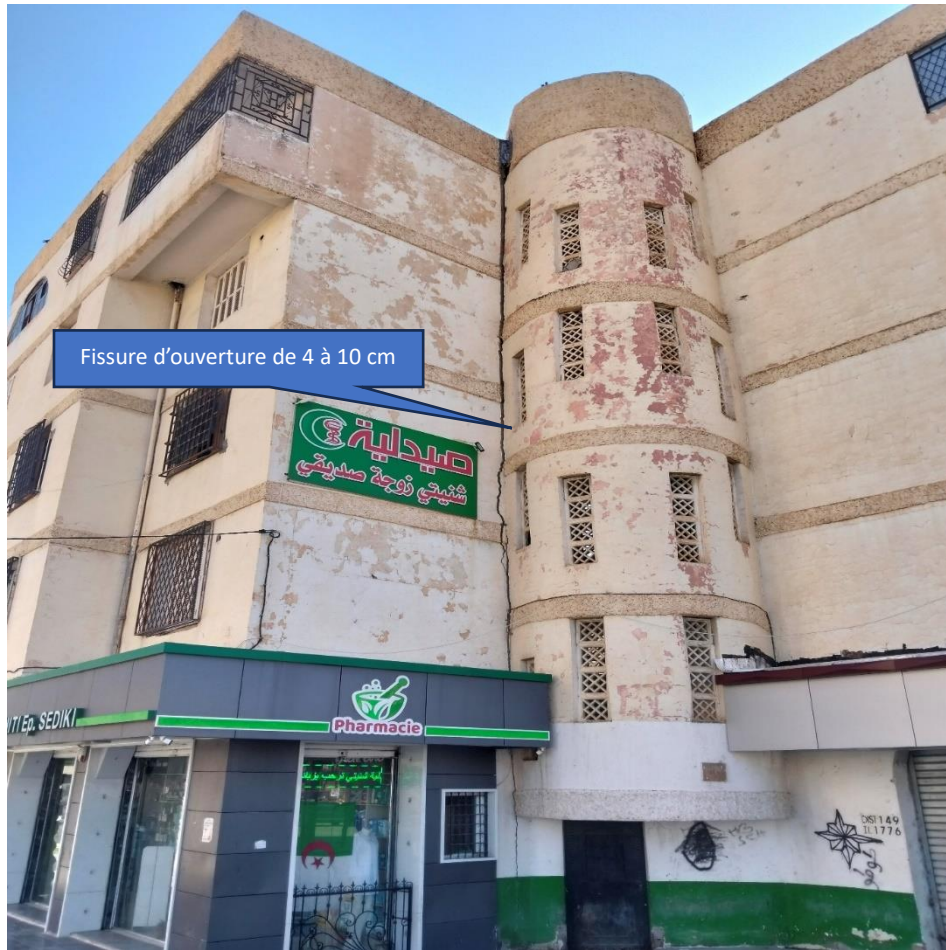
-Ce bâtiment est incliné de 12 cm vers le Sud et 5 cm vers l'Est avec présence des fissures entre les murs et entre les blocs et entre les étages.

Figure I.4 : Façade Est du bâtiment concerné, fissure verticale entre la cage d'escalier et le reste du bloc.

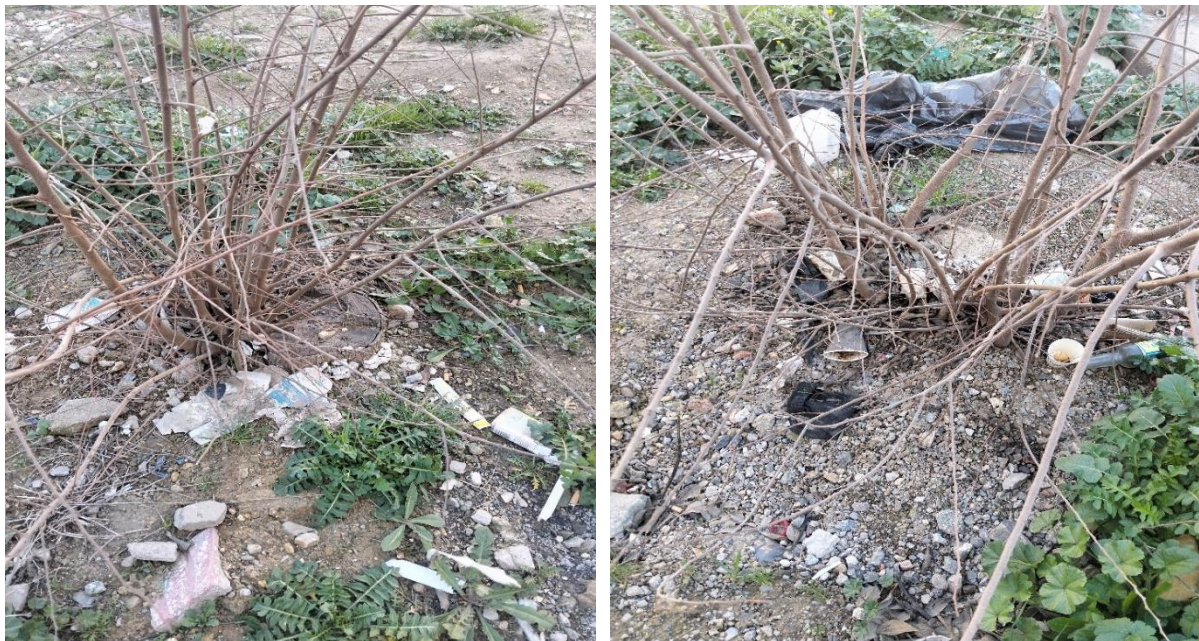
Figure I.5 : Les arbres forestiers coupés.

Par ailleurs, la présence d'arbres forestiers coupés à proximité immédiate du bâtiment soulève l'hypothèse d'une modification des conditions de drainage des sols, susceptible d'avoir induit des tassements différentiels. L'absence apparente de reprise des fondations, conjuguée à l'âge du bâtiment (construit en 1994) et à l'inefficacité du joint de 5 cm entre blocs mitoyens, aggrave la vulnérabilité de la structure.

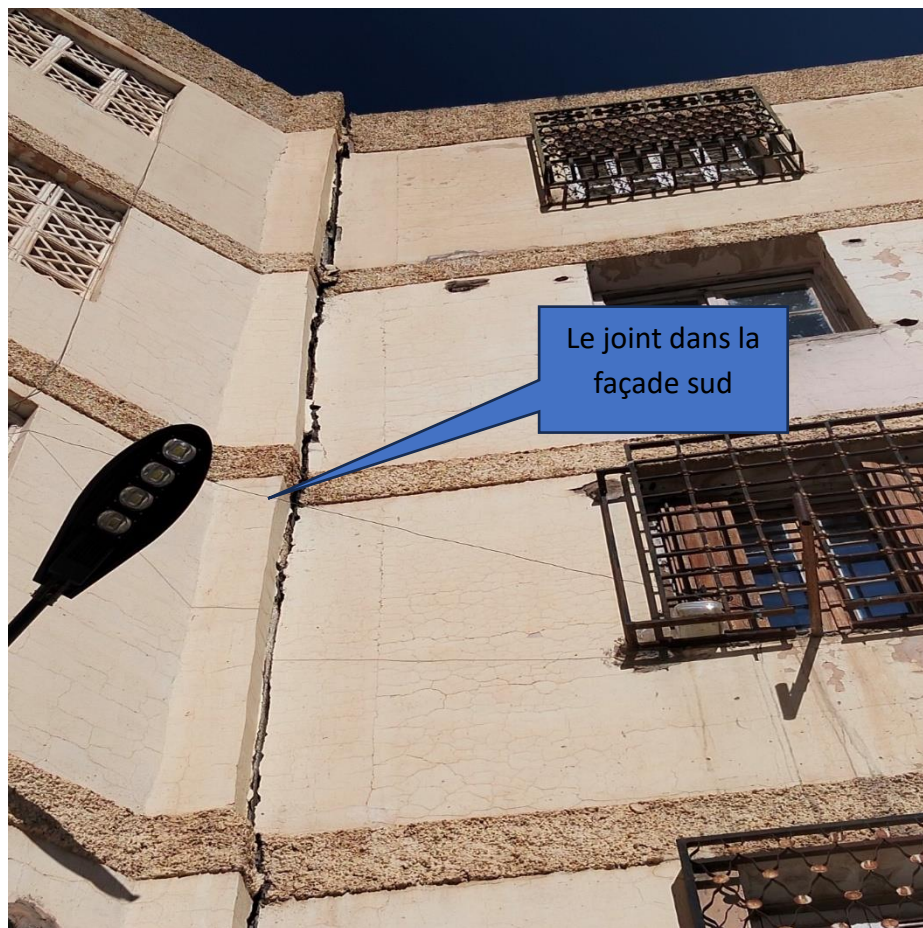
Figure I.6 : Propagation d'une fissure verticale au niveau de la façade Sud du bâtiment.

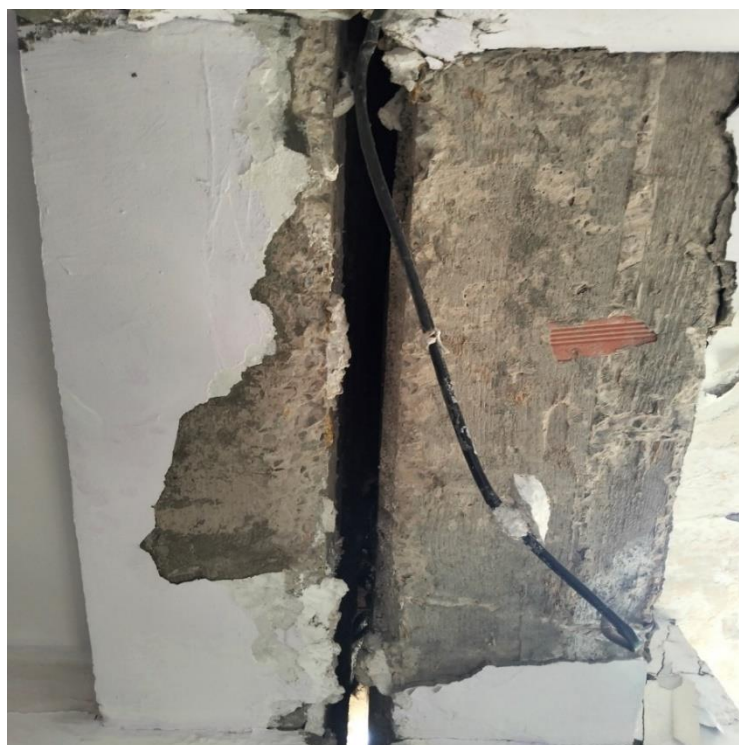
Figure I.7 : Ouverture du joint entre éléments structuraux de 10 cm.

Ouverture des fissures entre les blocs, d'une épaisseur estimée à 1 cm au premier étage, jusqu'à 5 cm au quatrième étage, et une épaisseur entre les étages mesuré de 3 à 4 cm , en plus des fissures dans les murs à environ 1 à 2 cm, en plus d'une déformation dans le mur.

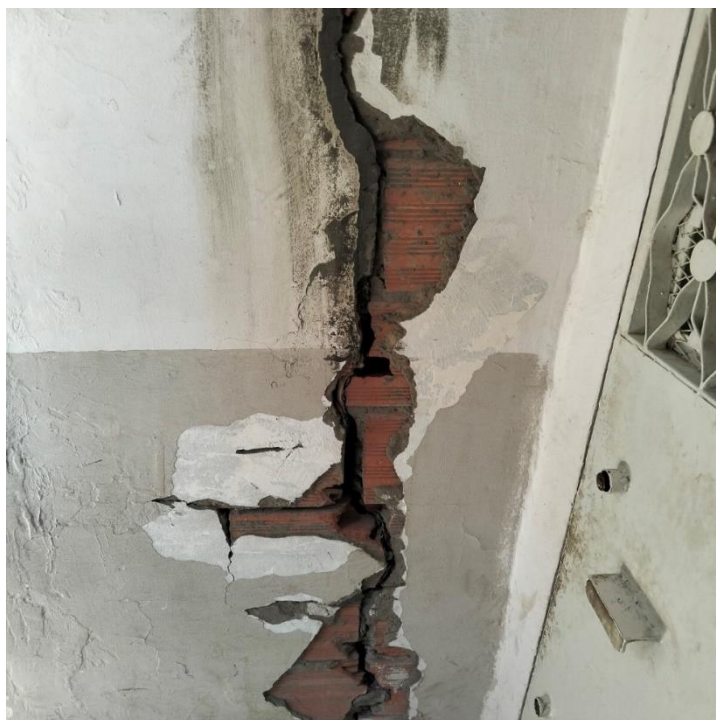
Figure I.8 : Eclatement du mortier et apparition  
des fissures au niveau du mur en maçonnerie.

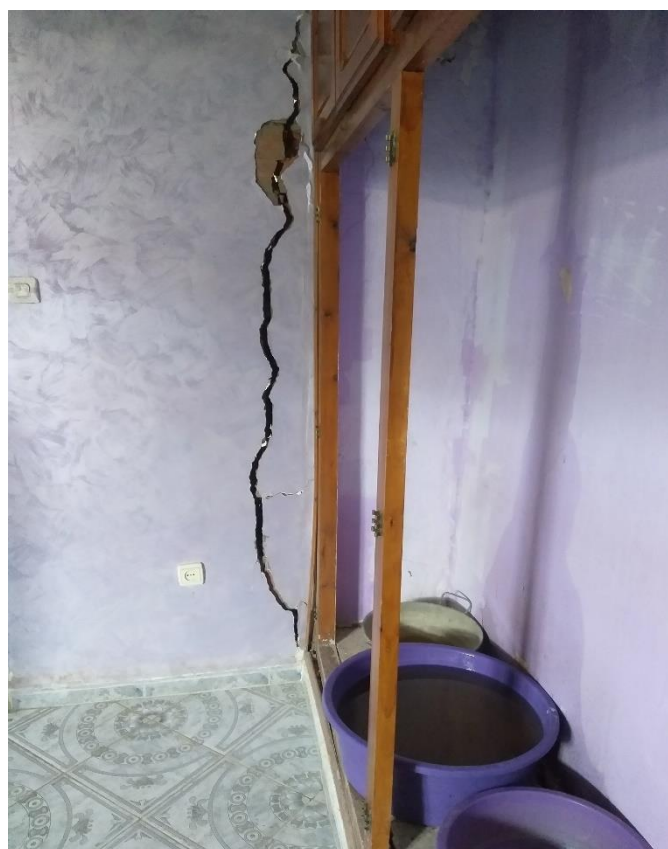
Figure I.9 : Fissure traversante de 6 à 8 mm évolutive dans le mur intérieur  
de la chambre du 4eme étage.

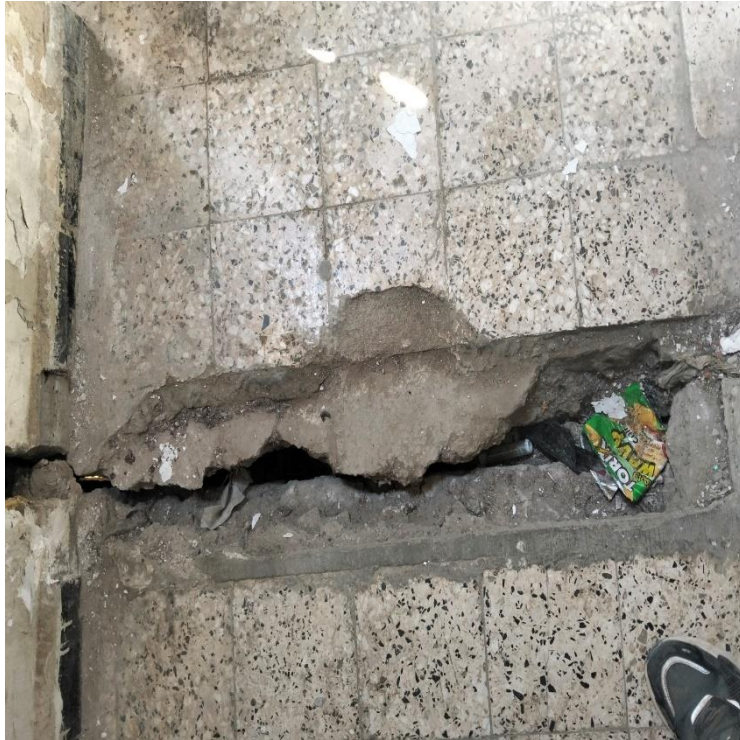
Figure I.10 : Eclatement de la dalle au niveau de 4eme étage

(Ouverture de la fissure de 10 cm).

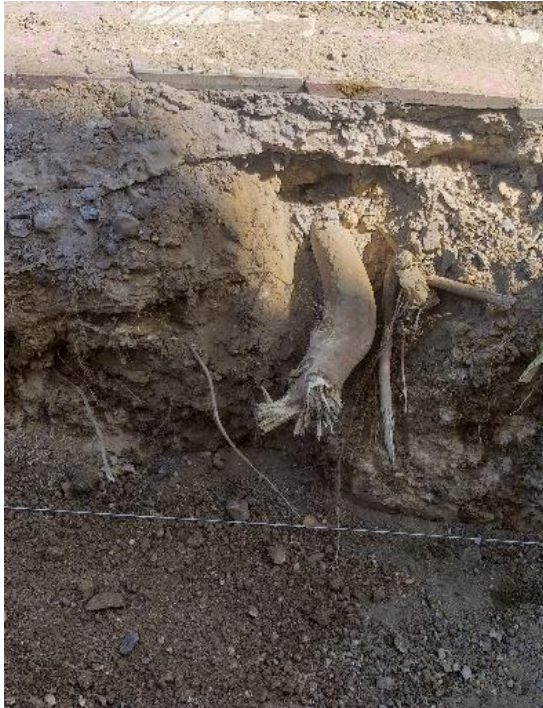
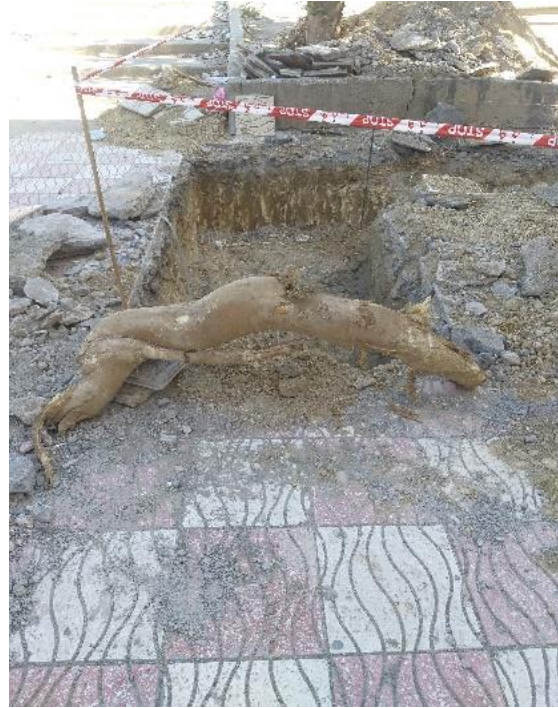
-Les racines de FICUS : s'endente horizontalement sur de grandes distances (environ 5 à 15 mètres ou plus) ; ne sont pas très profondes, mais elles sont puissantes et superficielles ; dangereux près des bâtiments, puisque ses racines sont agressives et absorbent l'eau, ce qui induit le soulèvement du carrelage et trottoirs, endommagement des sols et canalisations (voir figure II.1.

Figure II.1 : Racines de FICUS localisée près du bloc d'étude.

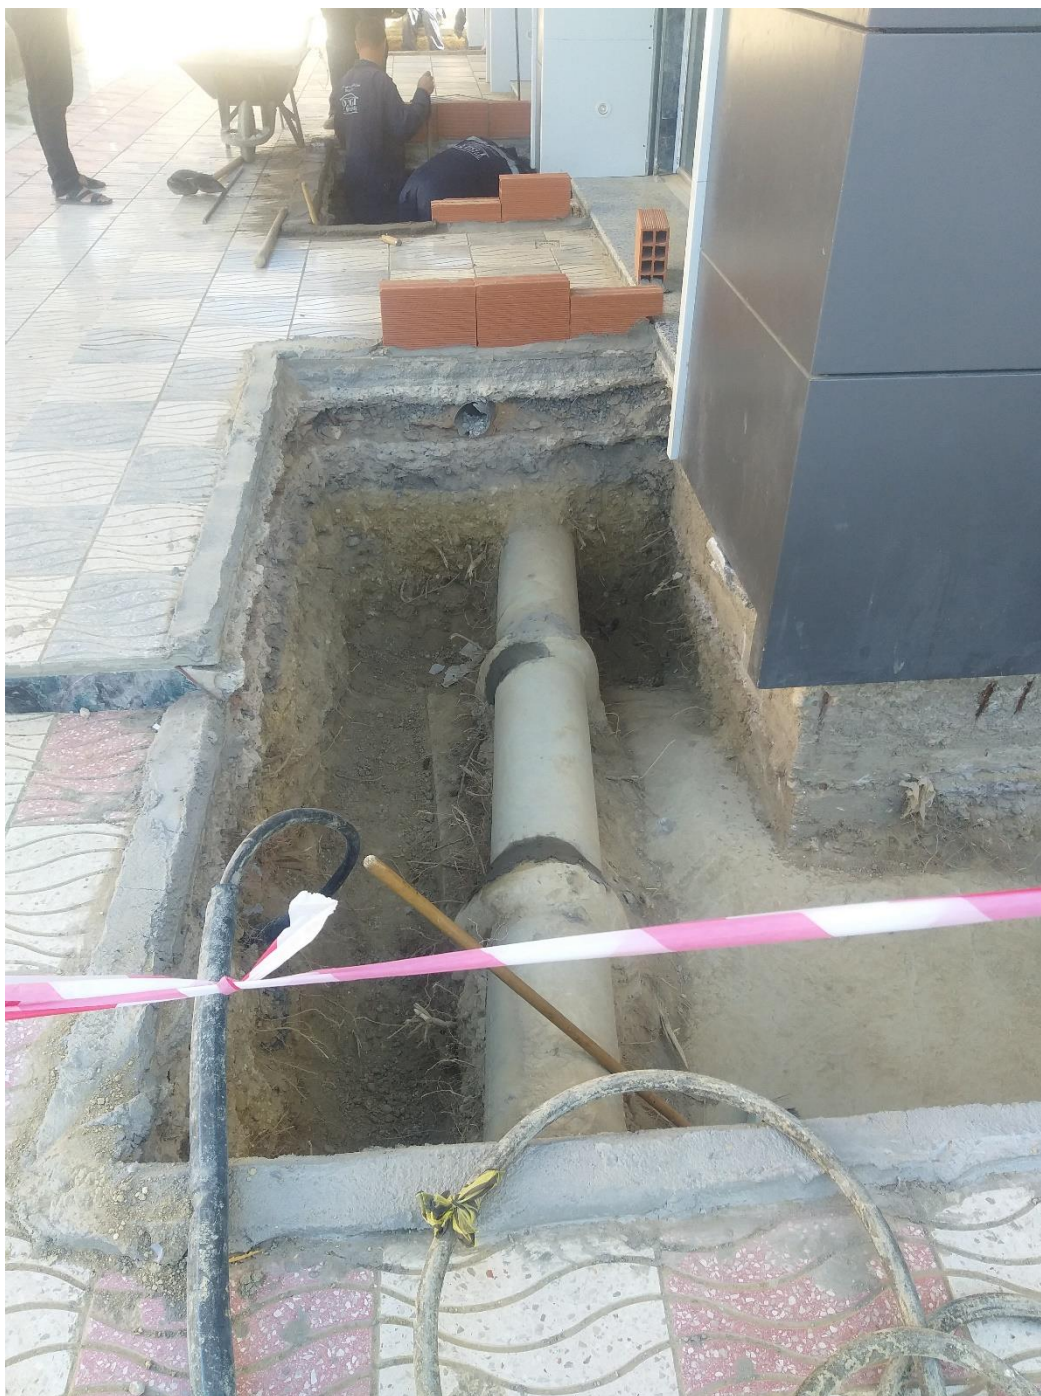
L'équipe de réparation a constaté la présence d'humidité ainsi que des perforations réparties sur toute la longueur des canalisations d'assainissement, ce qui provoque le transport des particules fines du sols et création des vides sous les fondations du bâtiment par la propagation du phénomène de l'érosion interne.

En plus on a constaté des fuites d'eau qui provoquent de l'humidité dans les murs et les plafonds, avec apparition de taches et dégradation de la peinture.

Les fissures dans le bâtiment sont le résultat des infiltrations d'eau qui peuvent affaiblir le sol sous les fondations. Avec le temps, cela peut entraîner un tassement ou une légère inclinaison.

Figure II.2 : Intervention et réparation du système d'eau pluviale au pied de l'ouvrage.

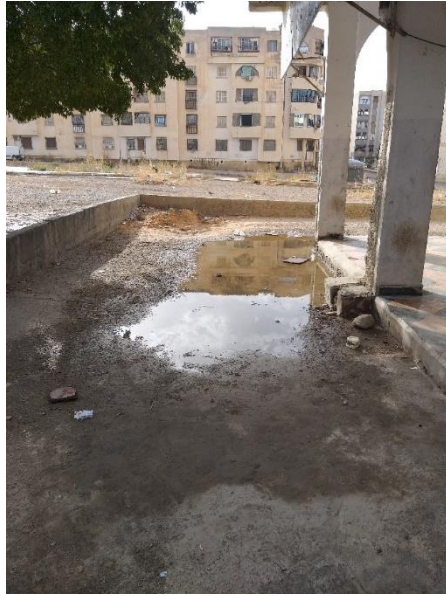
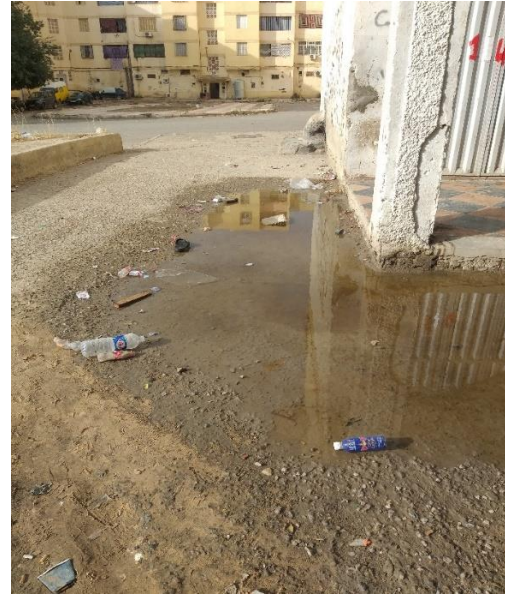
La présence et l'accumulation d'eau superficielle proche du bloc peut entraîner des infiltrations d'eau provoquent ainsi un changement dans les propriétés chimico-physiques du sol des fondations. Voir figure II.3.

Figure II.3 : Accumulation des eaux pluviales du côté est du bâtiment.

- Saturation du sol autour des fondations.
- Apparition d'un affaiblissement ou d'un tassement du sol d'assise.
- Augmentation du risque d'inclinaison du bâtiment ou de tassements différentiels.
- Infiltration d'humidité dans les murs et les fondations.
- Apparition de fissures et dégradation des éléments de construction.
- Détérioration du béton et corrosion des armatures de la structure.
- Aggravation des problèmes d'humidité et d'assainissement à l'intérieur du bâtiment.

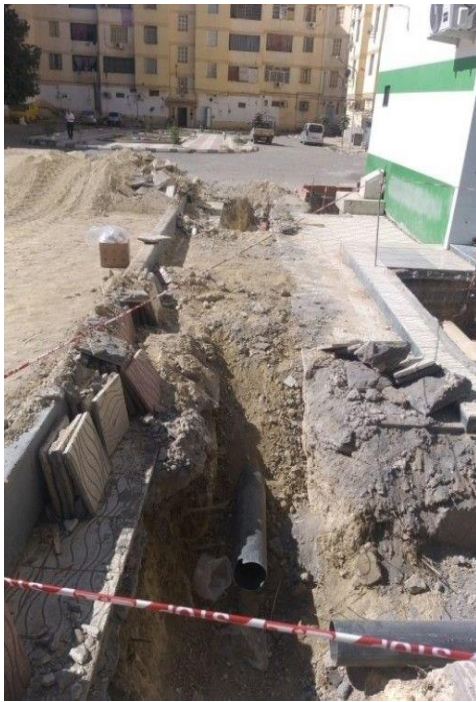
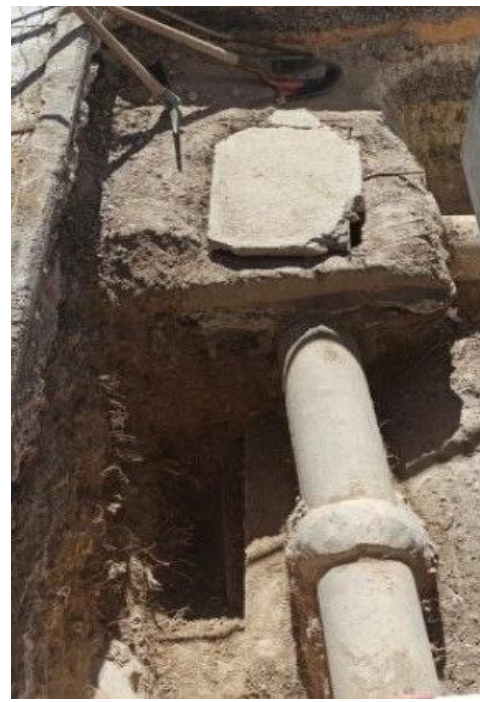
Vu les constats faits in situ on a observé de l'humidité sur la périphérie des canalisations des eaux usées dans plusieurs endroits des canaux, ce qui laisse à penser de la présence d'un désordre au niveau des canalisations d'assainissement, provoquent ainsi l'altération du sol et l'attaque chimique du béton des fondations.

- Phase 1 : Ramollissement (perte de portance) : Les fuites d'eau, même faibles mais continues, induisent une saturation totale ou partiel selon le type du sol en place. Cet état de cause déstabilise les fondations par la réduction des paramètres des cisaillement (la cohésion et l'angle de frottement interne).
- Phase 2 : Lessivage (création de vides) : puisque notre sol contient des fines (rapport géotechnique), l'eau transporte les particules fines vers l'aval de l'écoulement souterrain. Ce phénomène d'érosion interne crée des vides par la rupture des liaisons, et change la matrice intergranulaire du sol, ce qui déstabilise les fondations.

Figure III.1: Reprise des réseaux d'assainissement et d'AEP.

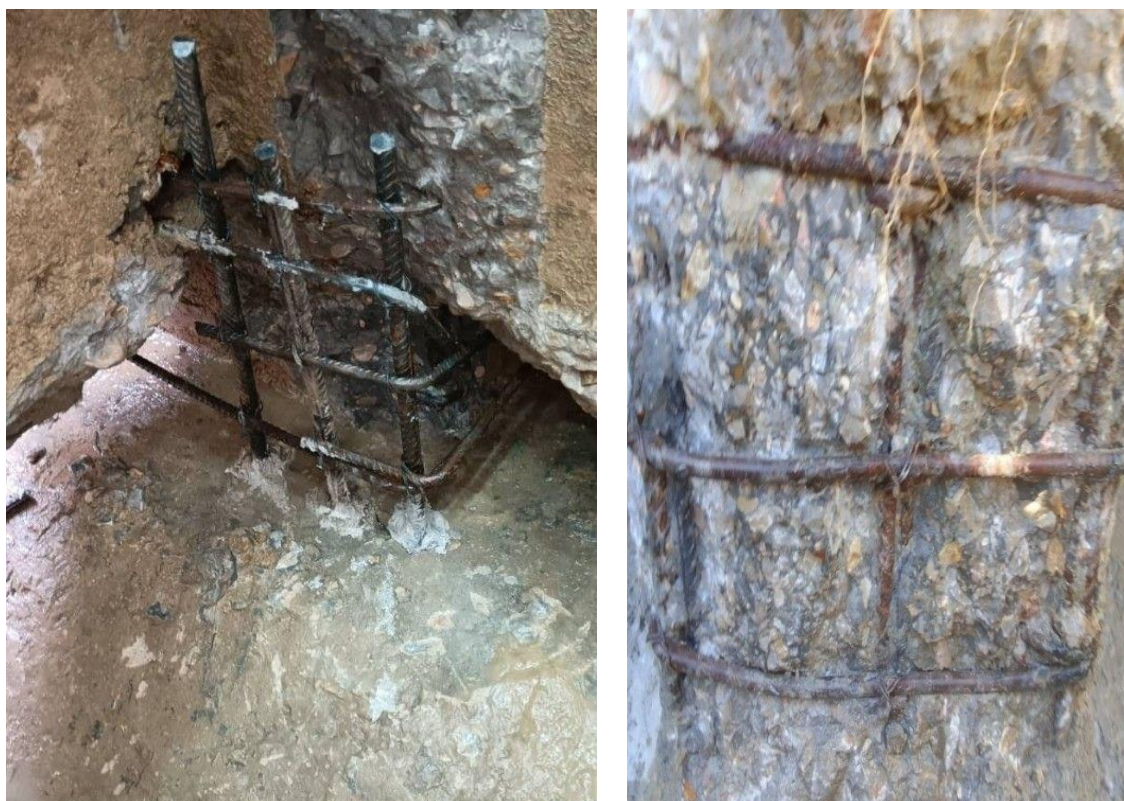
- Agressivité chimique – effet indirect à long terme :
  - ✓ Puits 03 : 1,15 % de sulfates  $\rightarrow$  sol moyennement agressif (XA2).
  - ✓ Présence de carbonates (jusqu'à 42,8 %).

- ✓ Une dégradation des bétons de fondation (sans ciment spécifique XA2) peut entraîner une perte de rigidité locale, modifiant la répartition des contraintes et aggravant les tassements différentiels sur plusieurs années. Cela correspond bien à une évolution lente et progressive de l'inclinaison.

Figure III.2 : reprise et chemisage en sous oeuvre.
